# Pyhäjärvi 2021 ja 2022 Haapajärvi 2021

Itämaen tuulivoimapuiston sekä Itämäki–Haapajärvi -  
voimajohtolinjauksen arkeologinen inventointi 2021  
ja Itämaen hankealueen päivitysinventointi 2022

H.-P. Schulz 31.12.2021  
päivitysinventointi hankealueella H.-P. Schulz 27.8.2022  
> raporttiin 2022 lisättiin muuttuneet tiedot <

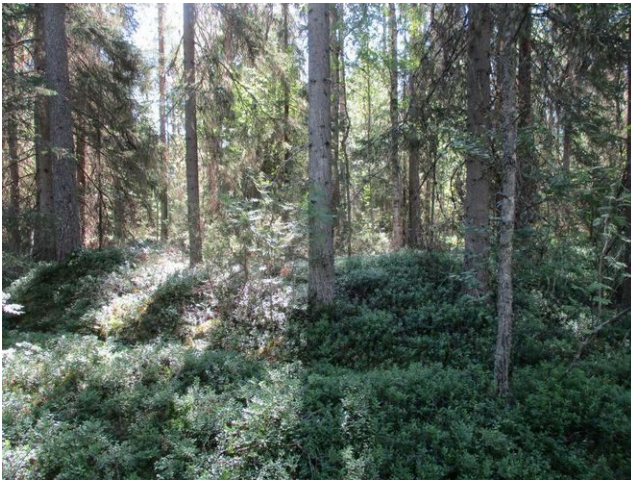
Leppäkallion vieritse kulkevan yhdystien länsipuolella sijaitsee kolmen alakohteen muinajäännösryhmä: 1-1 on tervahauta, läpimitaltaan n. 20 m, halssi etelälounaaseen; 1-2 on miilu, läpimitaltaan n. 7 m; 1-3 on tervapirtin kiuas, n. 2,5 m x 2 m, korkeus n. 0,6 m. Ympäristö on eri-ikäistä kuusta ja mäntyä, sekä myös nuorempia koivuja kasvavaa tuoretta kangasta.

Alakohde 1-1. Tervahauta.

**Vaikutusten arvio:** ei vaikutusta.

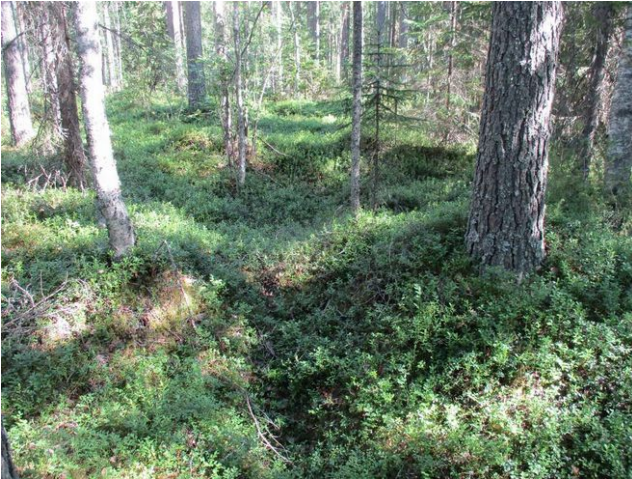
Alakohde 1–2. Miilu.

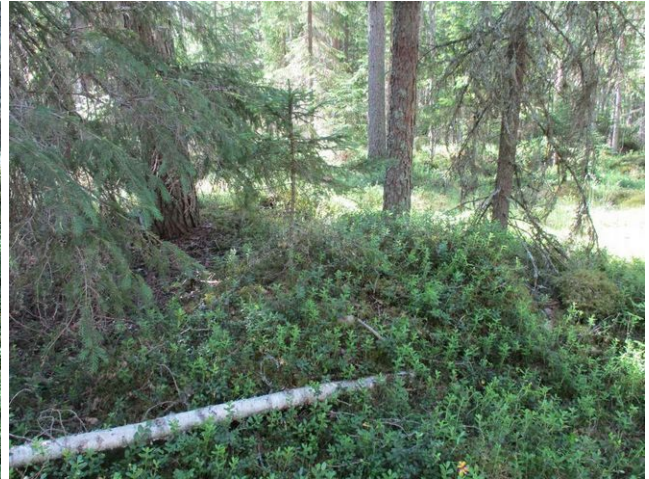
Alakohde 1–3. Tervapirtin kiuas.

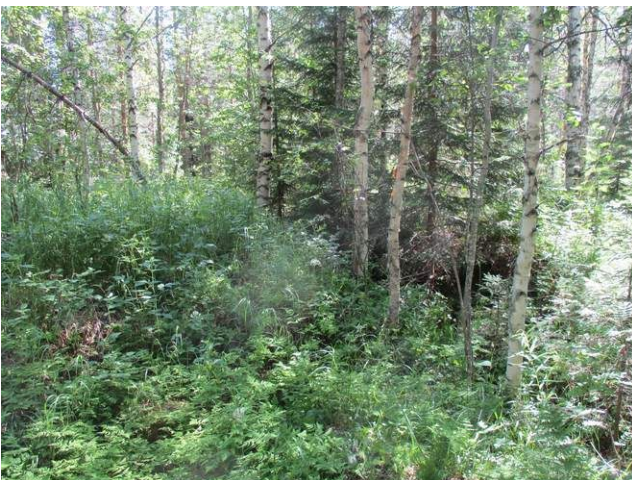
**Kuvaus:** Tasaisella rehevähköllä kankaalla sijaitsee tervahauta, läpimitaltaan n. 14 m; sen halssi suuntautuu lounaaseen. Alueella kasvaa nuorta puustoa ja taimikkoa.

Tervahauta kuvattu kaakkoon.

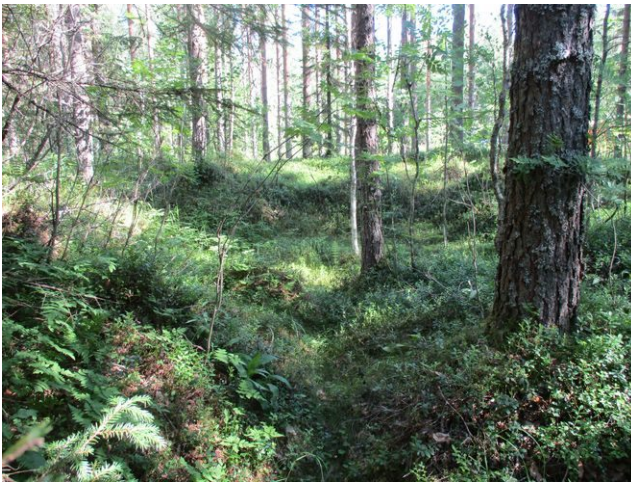
Välikankaan kallioiden ja Matopajukonkallion välissä, hankealueen läpi pohjois–etelä-suunnassa kulkevasta yhdystiestä n. 30 m länteen sijaitsee tervahauta, läpimitaltaan n. 22 m; sen halssi suuntautuu lounaaseen. Tervahaudan lähin ympäristö on täysikasvuisia mäntyjä ja hieman nuorempia kuusia kasvavaa tuoretta kangasta; tervahaudan länsi- ja lounaspuolella maasto on soistuneempaa.

Kohde 4. Tervahaudan halssi ja kuoppa.

**Vaikutusten arvio:** Hankkeella voi olla vaikutusta kohteeseen, sähkönsiirtolinjaus kulkee noin 50 m kohteesta 4 lounaaseen.

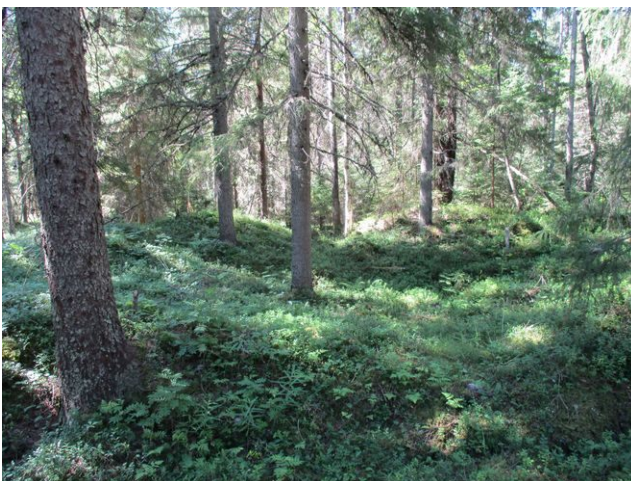
Alakohde 1 tervahauta: "Haudan läpimitta on valli mukaan lukien 16 m, kuopan läpimitta 12 m ja syvyys 1,2 m. Halssi suuntautuu etelään, pituus 4 m ja syvyys 1,8 m. Haudan päällä kasvaa isoja kuusia (ikäarvio >70 vuotta)."

Alakohde 5-1, tervahauta.

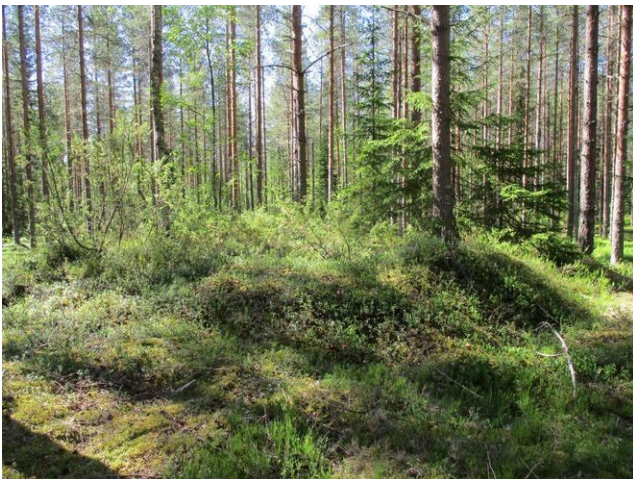
Tervahauta sijaitsee Lökölänkankaan eteläosassa, luode–kaakko-suuntaisen pienen hiekkaharjanteen keski-osassa. Tervahauta on läpimitaltaan 12 m, ja sen halssi suuntautuu länteen. Tervahaudan vallit ovat melko epätasaiset, ja ovat saattaneet vahingoittua. Ympäristö on mäntyä kasvavaa kuivahkoa kangasta – itse tervahaudan päällä kasvaa myös pieniä katajia.

Kohde 10. Tervahauta.

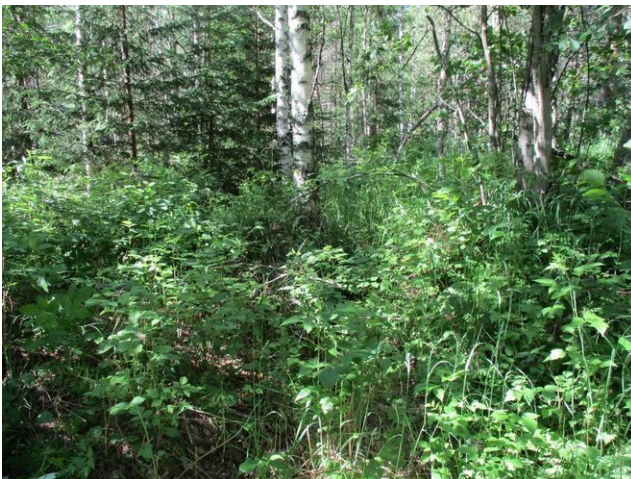
Kohde sijaitsee Paasikkaankankaan kaakkoisrinteessä, hankealueen halki kulkevan yhdystien itäpuolella. Tervahauta on pahoin vaurioitunut etenkin lounaisimmista osistaan, ja sen eteläisen puoliskon läpi kulkee oja; jäljellä olevien osien perusteella läpimitta arviolta 22 m. Haudan halssi suuntautuu itään. Ympäristö on lehtomaista, kasvaen etenkin nuorta koivua, haapaa ja kuusta, ja maasto on runsaan heinistä, saniaisista ja pensaista koostuvan aluskasvillisuuden peitossa.

Kohde 11. Tervahaudan halssi.

**Vaikutusten arvio:** ei vaikutusta.

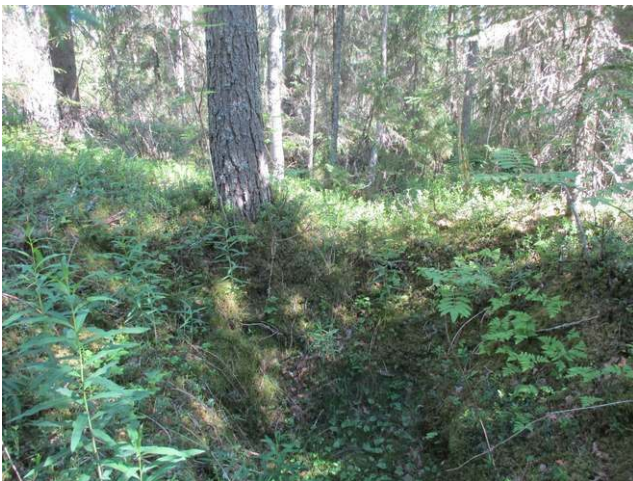
Tervahauta sijaitsee pienellä soraharjanteella Haasianpuron länsipuolella, halkaisija 14 m, halssi suuntautuu lounaaseen

Tervahaudan halssi kuvattu koilliseen.

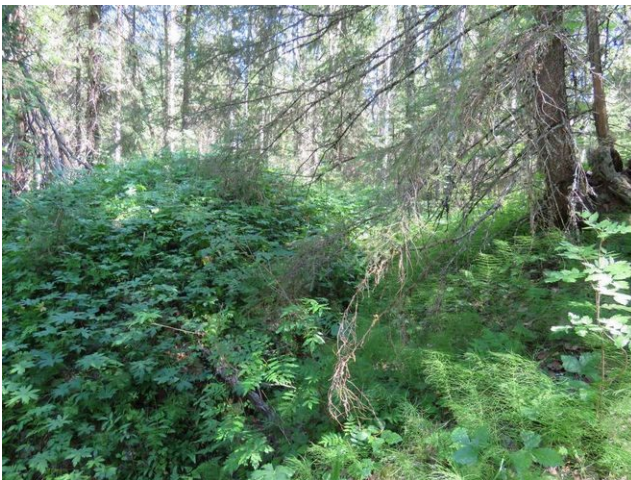
Kohde sijaitsee Eteläjoen koillisella rantatörmällä, Niittynevasta länteen. Muinaismuistiryhmä koostuu neljästä alakohteesta: 13-1 on tervahauta, läpimitta 23 m, halssi länteen; 13-2 on miilu, läpimitaltaan n. 5 m ja 1,4 syvä, kairauksessa pohjasta todettiin n. 50 cm hiilikerros; 13-3 on kellari tai muu vallin ympäröimä painauma, n. 3,5 m x 3 m, syvyys 1,4 m; 13-4 on kellari, n. 4 m x 3 m ja 1 m syvä. Ympäristössä kasvaa eri ikäisiä kuusia, mäntyjä ja koivuja; rantatörmän yläpuolella maasto on tuoretta kangasta, rantatörmällä sekä sen alapuolella taas lehtomaista kangasta.

Alakohde 13-1. Tervahaudan halssi.

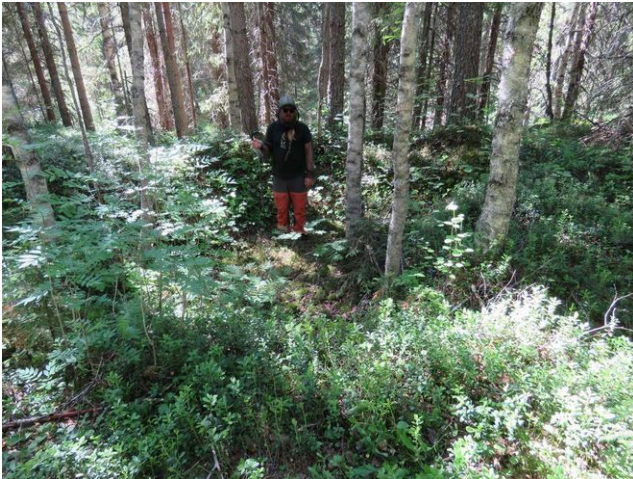
Alakohde 13-3. Miilu; kuvassa myös kairausnäyte.

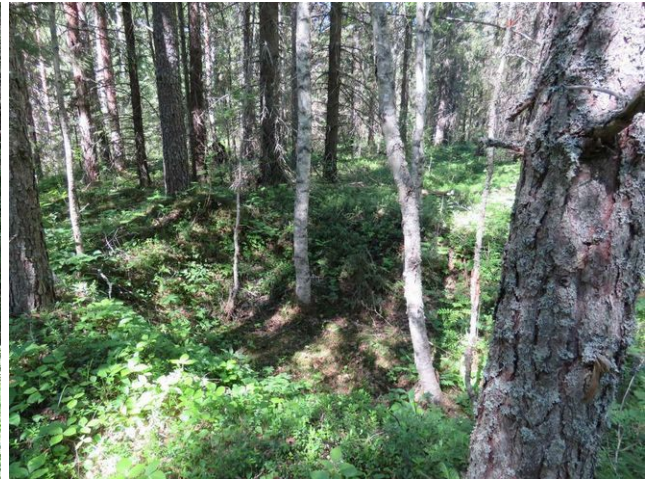
Alakohde 13-4. Kellari.

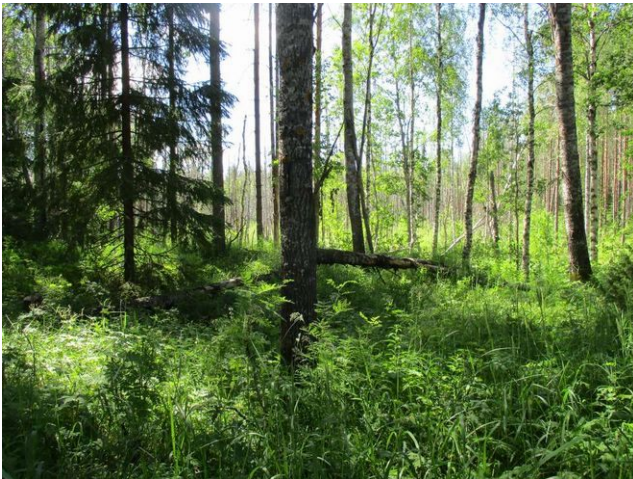
Kohde sijaitsee Kiusalankankaan ja Jauhokankaan välissä, Korhonjoen molemmin puolin. Muinaisjännösryhmä koostuu viidestä alakohdeesta: 14-1 on tervahauta, läpimitta 22 m, halssi luoteeseen; 14-2 on tervahauta, läpimitta 16 m, halssi itään; 14-3 on miilu, läpimitta vallit mukaan lukien n. 8 m, vallit n. 30 cm korkeat, kuoppa n. 5 m, kairauksessa pohjasta paljastui n. 40 cm hiiltä; 14-4 on tervapirtin kiuas, n. 2 m x 2 m, korkeus 0,6 m; 14-5 on tervapirtin kiuas, n. 2,5 m x 2 m, korkeus 0,6 m. Alakohteet 14-2 ja 14-5 sijaitsevat Korhonjoen länsipuolella, alakohteet 14-1, 14-3 ja 14-4 sen itäpuolella. Muinaisjännösten ympäristössä joen molemmin puolin maasto on lehtomaista, runsaan niittymäisen aluskasvillisuuden peittämää, kasvaen pääosin koivua ja haapaa.

Alakohde 14-1. Tervahaudan kuoppa.

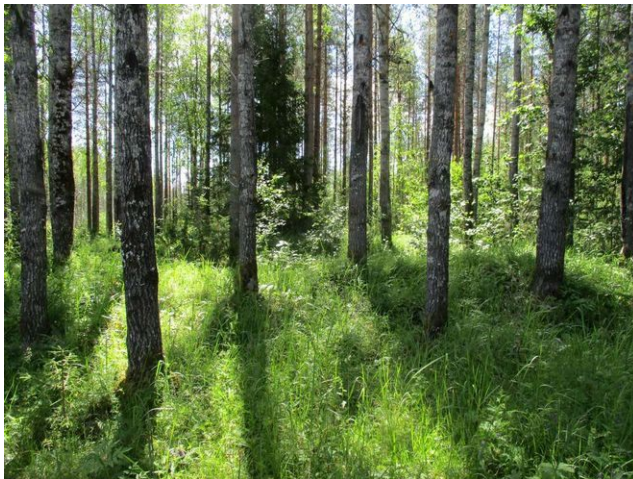
Alakohde 14-2. Tervahauta.

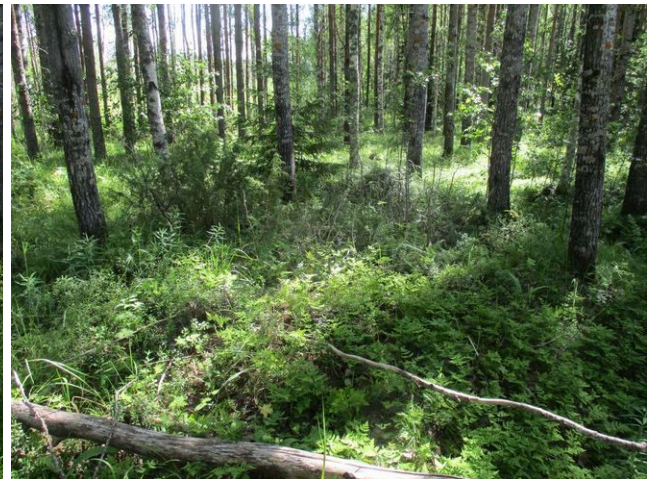
Alakohde 14-3. Miilu.

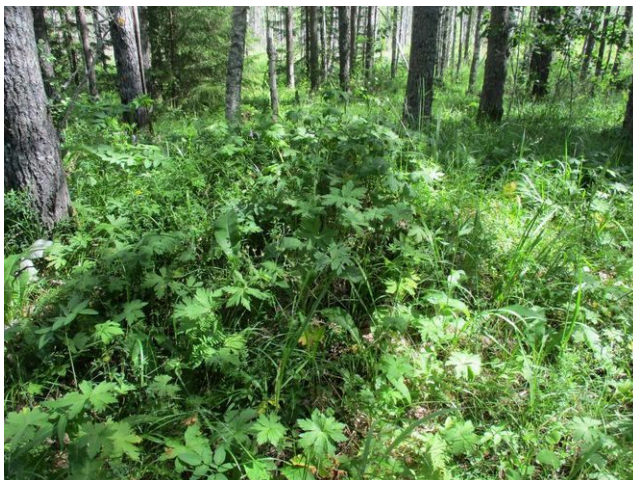
Alakohde 14-4. Tervapirtin kiuas

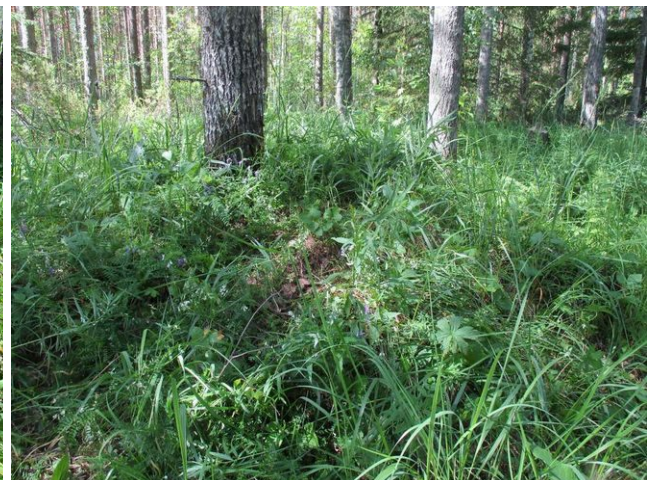
Alakohde 14-5. Tervapirtin kiuas.

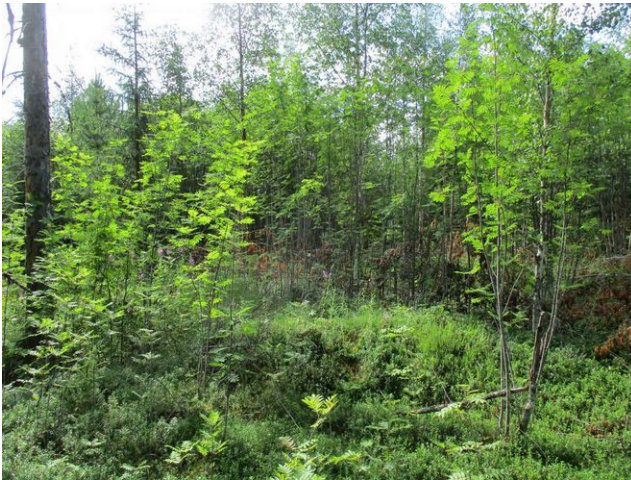
Muinaismuistiryhmä, joka koostuu kahdesta alakohteesta, 15-1, tervahauta, läpimitta n. 18 m, halssi koilliseen, ja 15-2, tervahauta, läpimitta n. 13 m, halssi koilliseen, sijaitsee Lähdemäen koillisrinteessä n. 500 m Kuonanjärvestä lounaaseen, Koivulan talolta etelälounaaseen lähtevän metsätien haarakohtassa tien itäpuolella. Tervahautojen välitön ympäristö kasvaa nuorta lehtipuuvesakkoa, tien reunassa kasvaa kapea kaisla nuorta kuusimetsää, ja tervahautojen koillispuolella, alarinteessä on varttuneempaa tuoreen kankaan kuusimetsää. Itse tervahautojen päältä vesakkoa on paikoin kaadettu, ja ne olivat tarkastushetkellä osin risukasojen peitossa.

Alakohde 15-1. Tervahauta.

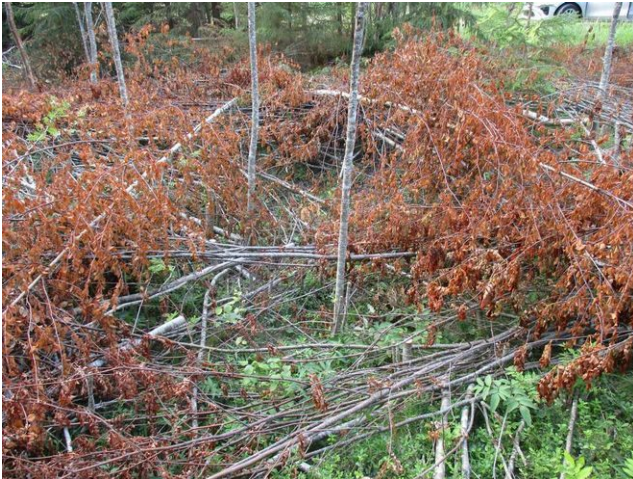
Alakohde 15–2. Tervahaudan kuoppa.

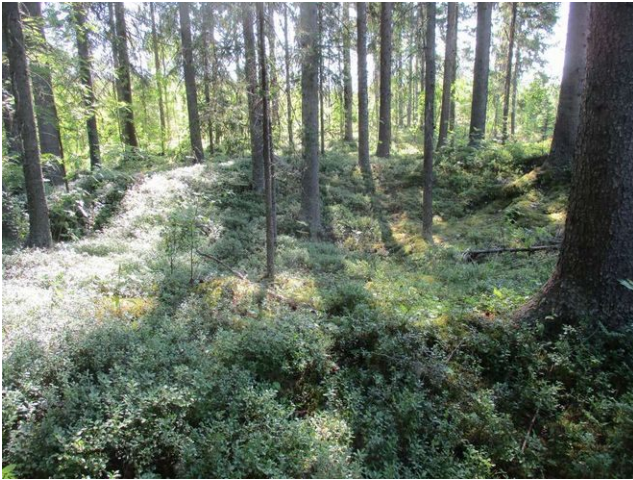
Muinaismuistoryhmä sijaitsee Väliojan läntisellä rantatörmällä, Koivikonniitystä koilliseen ja Uudestasuosta länteen. Ryhmä koostuu kolmesta alakohteesta: 16–1 on tervahauta, läpimitta n. 20 m, halssi koilliseen; 16–2 on painanne tervahaudan kyljessä väliojan rannassa – mitat n 9 m x 6 m, tarkkaa syvyyttä vaikea arvioida, koska kuoppa sijaitsee rinteessä ja rajoittuu jyrkimmältä puolelta tervahaudan valliin, mutta vähintään 1,5 m; 16–3 on kellari – suorakulmainen kuoppa, n. 3 m x 2 m, n. 1 m syvä; reunojen yläosassa muutama mahdollinen hirren jääne. Rantatörmän yläpuolella, kellarin ja tervahaudan ympäristössä maasto on tuoretta kangasta, törmällä ja sen alla lehtomaista kangasta; alueella kasvaa vaihtelevan ikäistä, osin vanhempaakin kuusimetsää, etenkin ojan rannassa ja tien lähetyvillä on myös nuoria lehtipuita.

Alakohde 16-1. Tervahaudan kuoppa.

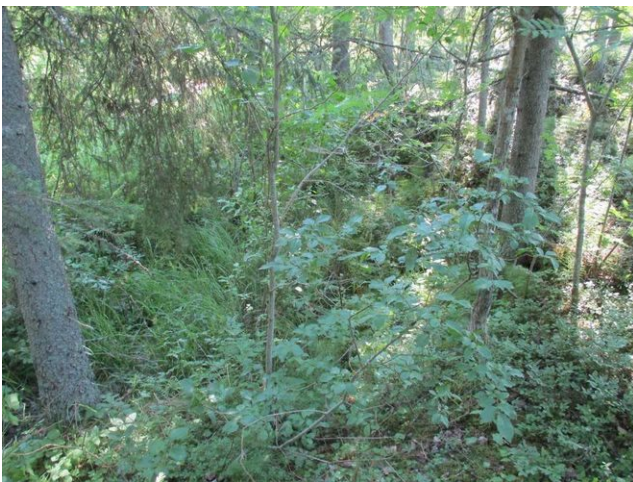
Alakohde 16-2. Painanne.

**Vaikutusten arvio:** Hankkeella voisi olla vaikutusta kohteeseen; linjaus VE1B kulkee kohteesta 16 25 m etelään.

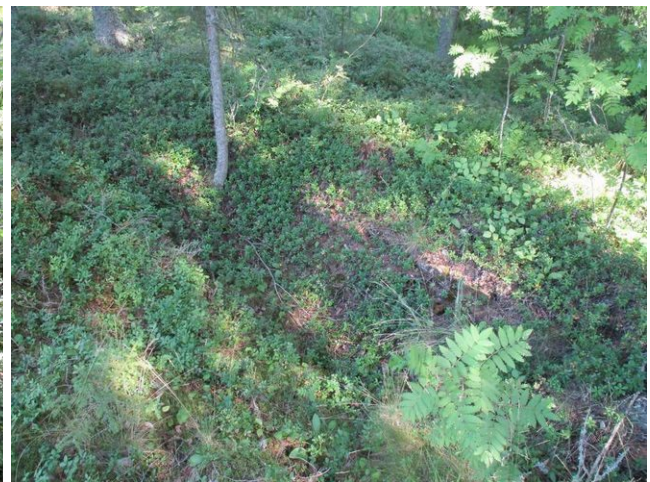
Alakohde 16-3. Kellari.

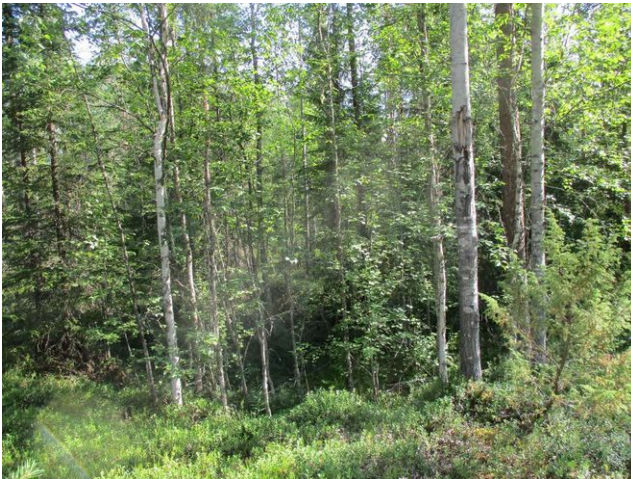
Tervahauta sijaitsee Sysimiilunkankaan itäosassa hieman kankaan poikki kulkevasta ajopolusta itään. Sen läpimitta on n. 18 m; valli on poikkeuksellisen matala, vain n. 0,5 ympäröivää maata korkeampi, mutta kuoppa vallien korkeuteen nähden syvä, ehkä 1,5 m; halssi suuntautuu itään, ja siitä jatkuu n. 13 m pitkä kapea oja. Tervahaudan pohjois- ja koillispuolen ympäristö on harvahkoa nuorta kuusivoittoista tuoreen kankaan metsää, idässä soistunut rämeisemmäksi; lännessä on mäntyä ja kuusta kasvavaa kuivahkoa kangasta, ja eteläpuolella on pieni harvana mäntyä kasvava kuivan kankaan alue.

Kohde 18. Tervahauta.

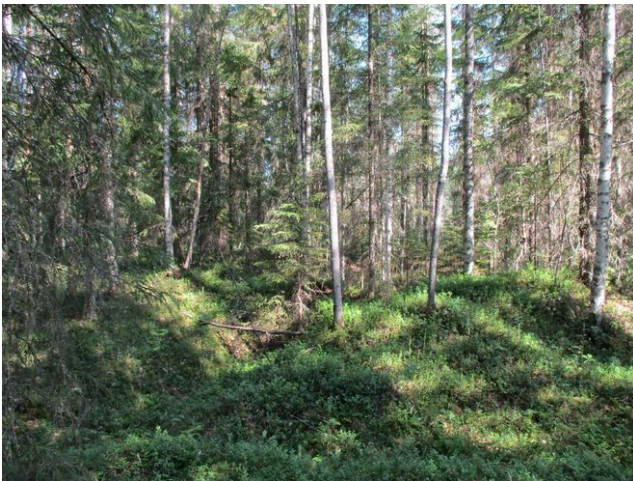
Kohde sijaitsee Sysimiilunkankaan keskiosissa, Hautarämeestä itään, kankaan halki kulkevasta ajopolusta länteen. Muinaismuistiryhmä koostuu kahdesta alakohteesta: 19-1 on tervahauta, läpimitta n. 24 m, halssi suunnattu etelään; 19-2 on rakennuksen, todennäköisesti tervapirtin jäännös, koostuen kiukaasta –kasvillisuuden kokonaan peittämä kiviröykkiö (n. 3,5 m x 1,5 m, korkeus 0,7 m), josta kasvaa puu; kairauksessa paljastui runsaasti nokimaata– sekä kiukaaseen rajautuen ja siitä pohjoiseen rakennuksen kiviperustuksen jäänteistä (n. 3,5 m x 6 m) – suurehkoja kiviä ( läpimitta > 20 cm) n. 30 cm korkeana suorakulmaisena vallina ympäröivää maanpintaa n. 30 cm syvemmän kuopan ympärillä. Tervapirtiksi hieman poikkeuksellisen rakenteesta tekee sen sijainti kiinni tervahaudan läntisessä vallissa.

Alakohde 19-1. Tervahauta.

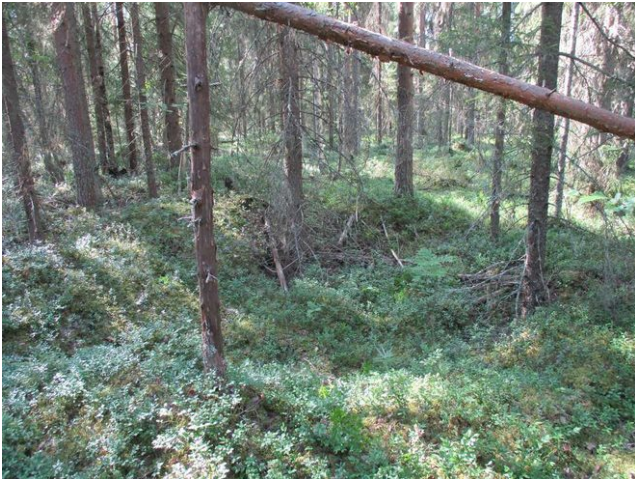
Alakohde 19–2. Tervapirtin perustukset ja kiuas.

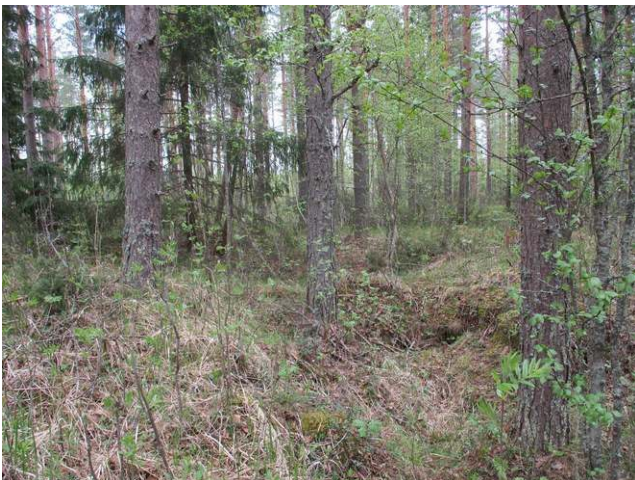
**Kuvaus:** Moreeniharjanteen loivalla länsirinteellä sijaitsee tervahauta, läpimitaltaan n. 16 m; sen halssi suuntautuu lounaaseen. Alueella kasvaa yli 100 vuotta vanha puustoa..

Tervahauta kuvattu kaakkoon.

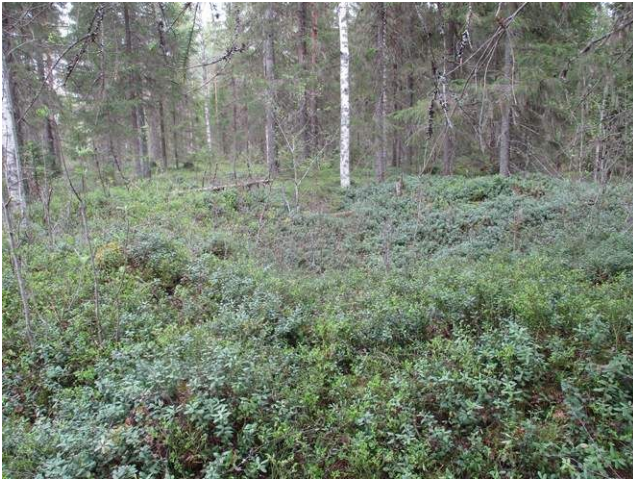
**Kuvaus:** Tasaisella rehevähköllä kankaalla sijaitsee tervahauta, pääosin ojitettua rämettä haudan halkaisija on n. 12 m; sen halssi suuntautuu lounaaseen. Lähellä on vanhoja soranottoaikoja (sen takia kohde ei havaittu inventoinnissa 2021).

Tervahauta kuvattu kaakkoon.
